認證編號 CPF7152625B197

## 車輛資料 Vehicle Information

## 車輛認證總結報告 Vehicle Inspection Findings

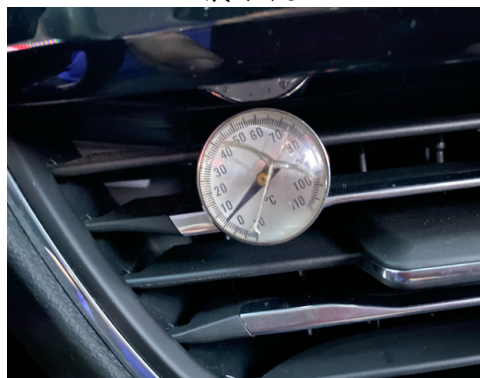
空調溫度

| 5. 前空調風速開關各段風速 | 正常 | 6. 前空調冷氣作動中央出風口溫度 | 5°C |
