認證編號 CPF7152625B199

## 車輛資料 Vehicle Information

## 車輛認證總結報告 Vehicle Inspection Findings

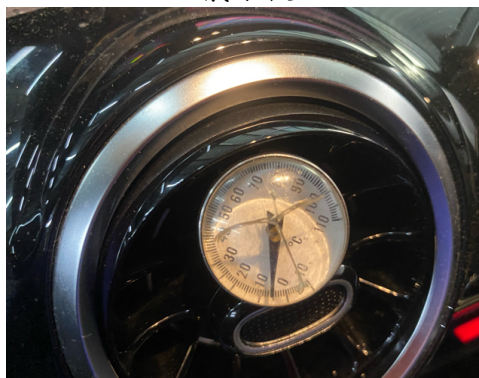
空調溫度

| 5. 前空調風速開關各段風速 | 正常 | 6. 前空調冷氣作動中央出風口溫度 | 5°C |
