認證編號 CPF7152625B200

## 車輛資料 Vehicle Information

## 車輛認證總結報告 Vehicle Inspection Findings

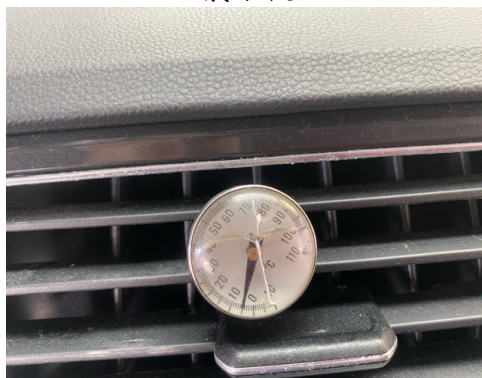
空調溫度

| 5. 前空調風速開關各段風速 | 正常 | 6. 前空調冷氣作動中央出風口溫度 | 5°C |
