# YES 車輛認證書

認證編號 CPF7152625B202

| 車型 Model | KICKS |

## 車輛認證總結報告 Vehicle Inspection Findings

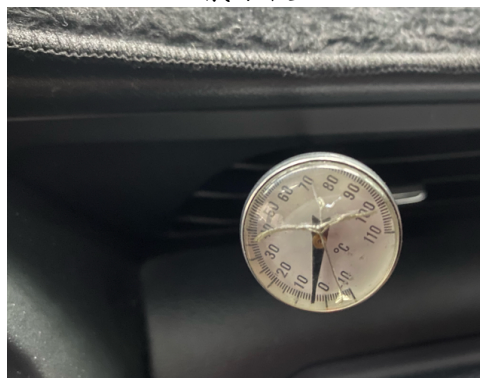
空調溫度

| 5. 前空調風速開關各段風速 | 正常 | 6. 前空調冷氣作動中央出風口溫度 | 5°C |
