認證編號 CPF7152625B209

## 車輛資料 Vehicle Information

## 車輛認證總結報告 Vehicle Inspection Findings

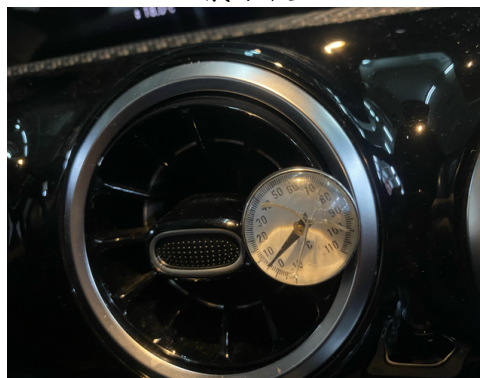
空調溫度

| 5. 前空調風速開關各段風速 | 正常 | 6. 前空調冷氣作動中央出風口溫度 | 5°C |
