認證編號 CPF7152625B211

## 車輛資料 Vehicle Information

## 車輛認證總結報告 Vehicle Inspection Findings

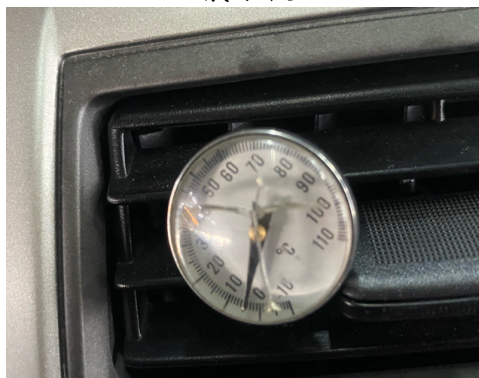
空調溫度

| 5. 前空調風速開關各段風速 | 正常 | 6. 前空調冷氣作動中央出風口溫度 | 5°C |
