認證編號 CPF7152625B217

## 車輛資料 Vehicle Information

## 車輛認證總結報告 Vehicle Inspection Findings

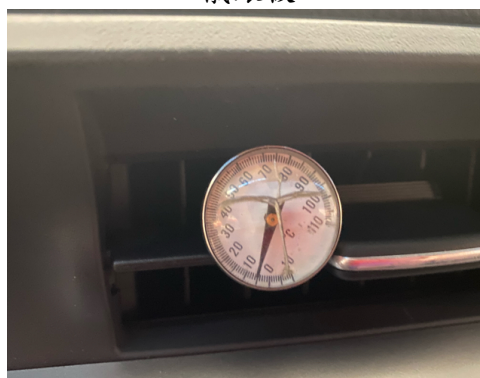
空調溫度

| 5. 前空調風速開關各段風速 | 正常 | 6. 前空調冷氣作動中央出風口溫度 | 24°C |
