# YES 車輛認證書

認證編號 CPF7152625B219

| 車型 Model | YARIS CROSS |

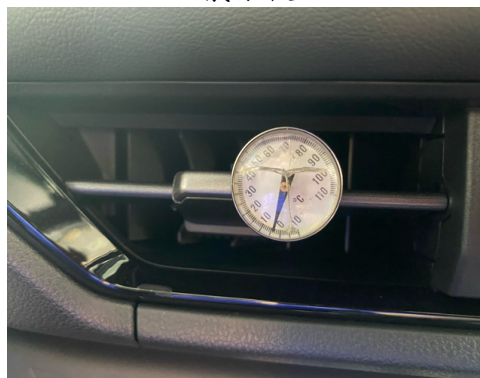
空調溫度

| 5. 前空調風速開關各段風速 | 正常 | 6. 前空調冷氣作動中央出風口溫度 | 5°C |
