認證編號 CPF7152625B220

## 車輛資料 Vehicle Information

## 車輛認證總結報告 Vehicle Inspection Findings

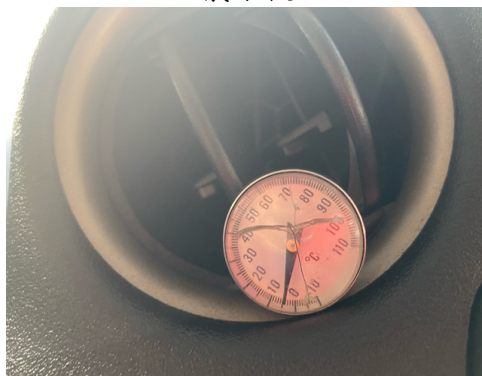
空調溫度

| 5. 前空調風速開關各段風速 | 正常 | 6. 前空調冷氣作動中央出風口溫度 | 5°C |
