認證編號 CPF7152625C005

## 車輛資料 Vehicle Information

| 車型 Model | CADDY |

## 車輛認證總結報告 Vehicle Inspection Findings

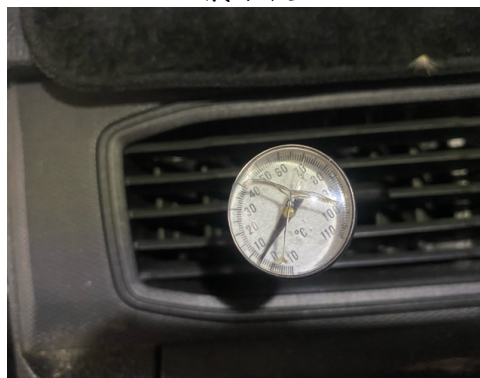
空調溫度

| 5. 前空調風速開關各段風速 | 正常 | 6. 前空調冷氣作動中央出風口溫度 | 5°C |
