認證編號 CPF7152625C010

## 車輛資料 Vehicle Information

## 車輛認證總結報告 Vehicle Inspection Findings

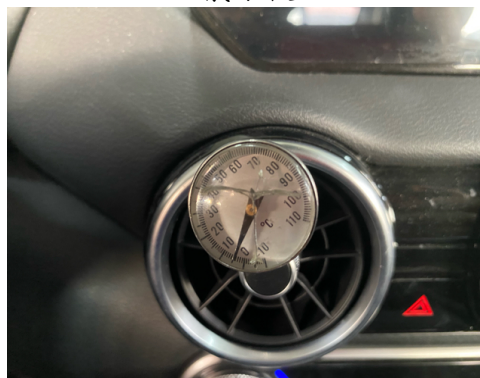
空調溫度

| 5. 前空調風速開關各段風速 | 正常 | 6. 前空調冷氣作動中央出風口溫度 | 5°C |
