認證編號 CPF7152625C014

## 車輛資料 Vehicle Information

## 車輛認證總結報告 Vehicle Inspection Findings

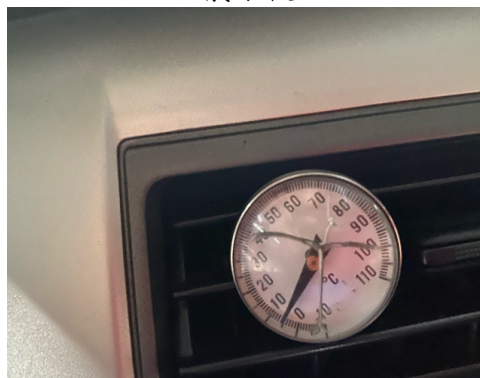
空調溫度

| 5. 前空調風速開關各段風速 | 正常 | 6. 前空調冷氣作動中央出風口溫度 | 5°C |
