認證編號 CPF7152625C015

## 車輛資料 Vehicle Information

## 車輛認證總結報告 Vehicle Inspection Findings

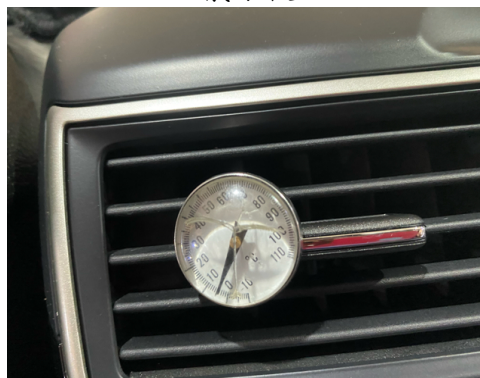
空調溫度

| 5. 前空調風速開關各段風速 | 正常 | 6. 前空調冷氣作動中央出風口溫度 | 5°C |
