認證編號 CPF7152625C016

## 車輛資料 Vehicle Information

## 車輛認證總結報告 Vehicle Inspection Findings

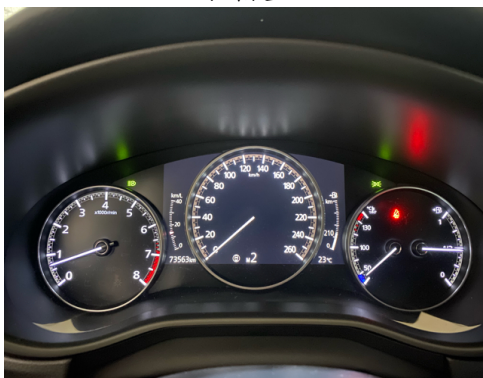
| 現況實車里程 Mileage<br>(僅揭露，不具保證效力) | 73,563 |

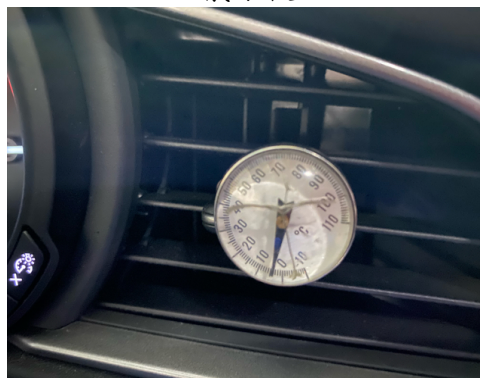
空調溫度

| 5. 前空調風速開關各段風速 | 正常 | 6. 前空調冷氣作動中央出風口溫度 | 5°C |
