認證編號 CPF7152625C017

## 車輛資料 Vehicle Information

## 車輛認證總結報告 Vehicle Inspection Findings

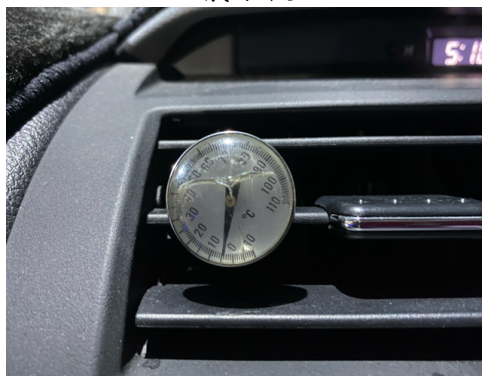
空調溫度

| 5. 前空調風速開關各段風速 | 正常 | 6. 前空調冷氣作動中央出風口溫度 | 5°C |
