認證編號 CPF7152625C018

## 車輛資料 Vehicle Information

## 車輛認證總結報告 Vehicle Inspection Findings

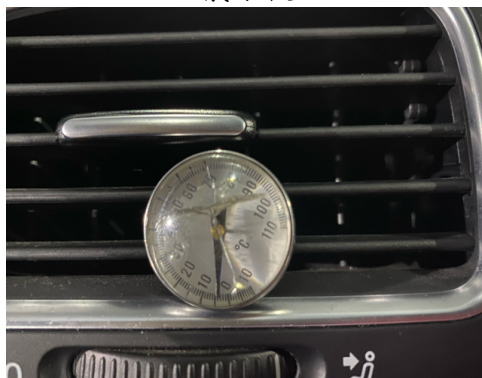
空調溫度

| 5. 前空調風速開關各段風速 | 正常 | 6. 前空調冷氣作動中央出風口溫度 | 5°C |
