認證編號 CPF7152625C020

## 車輛資料 Vehicle Information

## 車輛認證總結報告 Vehicle Inspection Findings

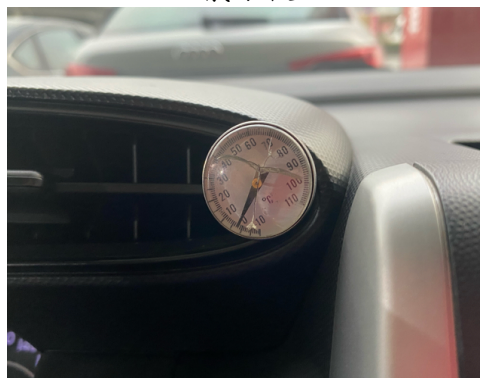
空調溫度

| 5. 前空調風速開關各段風速 | 正常 | 6. 前空調冷氣作動中央出風口溫度 | 5°C |
