認證編號 CPF7152625C021

## 車輛資料 Vehicle Information

| 車型 Model | CR-V |

## 車輛認證總結報告 Vehicle Inspection Findings

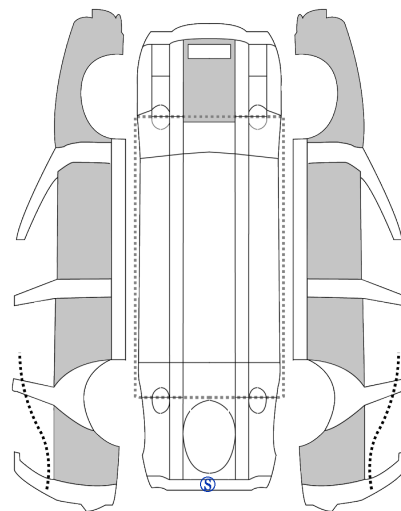
車骨結構圖

本車體骨架結構無修復跡象。

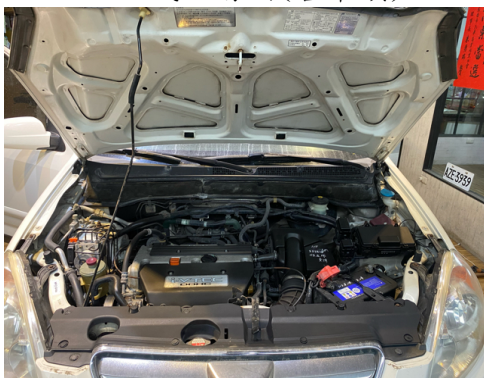
引擎室

| 5. 外觀有無漏油/水跡象 | 異常 | 6. 運轉時有無抖動或異常聲響 | 正常 |

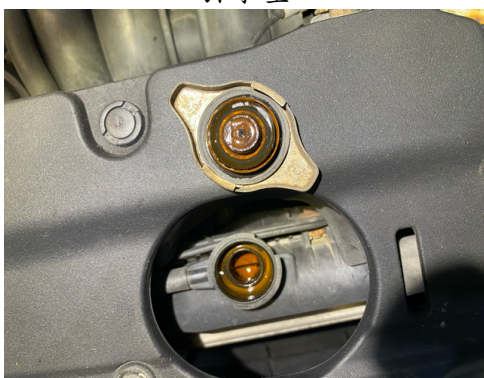
水箱蓋

| 11. 冷卻水有無添加防鏽劑 | 異常 | | |

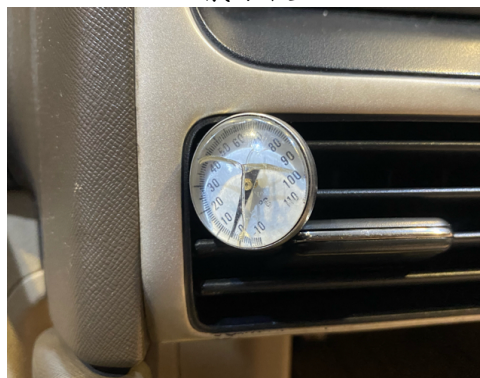
空調溫度

| 5. 前空調風速開關各段風速 | 正常 | 6. 前空調冷氣作動中央出風口溫度 | 5°C |
