# YES 車輛認證書

認證編號 CPF7152625C022

| 廠牌 Make | NISSAN |
| 車型 Model | TIIDA |

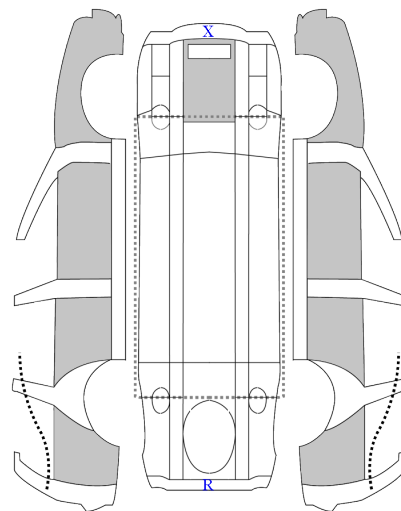
車骨結構圖

本車體骨架結構無修復跡象。

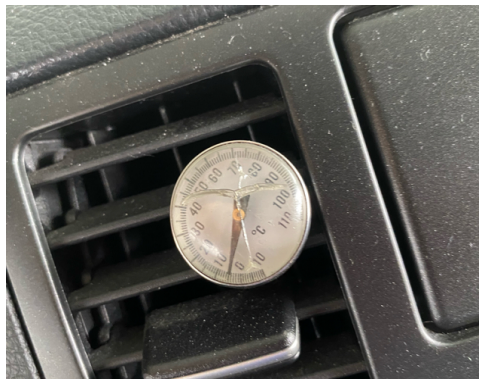
空調溫度

| 5. 前空調風速開關各段風速 | 正常 | 6. 前空調冷氣作動中央出風口溫度 | 5°C |
