認證編號 CPF7152625C027

## 車輛資料 Vehicle Information

| 車型 Model | U6 TURBO ECO HYPER |

## 車輛認證總結報告 Vehicle Inspection Findings

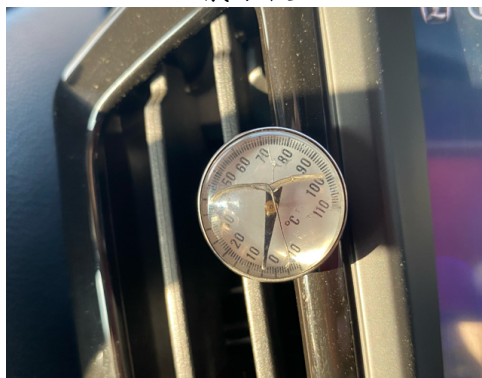
空調溫度

| 5. 前空調風速開關各段風速 | 正常 | 6. 前空調冷氣作動中央出風口溫度 | 5°C |
