認證編號 CPF7152625C029

## 車輛資料 Vehicle Information

| 廠牌 Make | SMART |
| 車型 Model | FORFOUR |

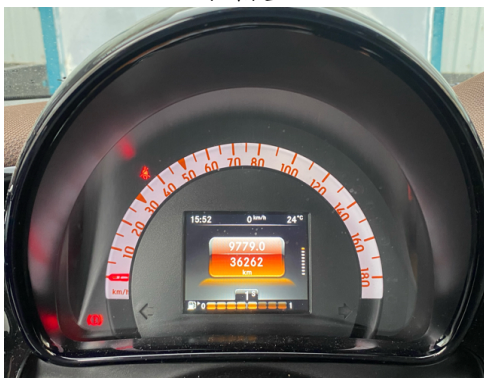
| 現況實車里程 Mileage<br>(僅揭露，不具保證效力) | 36,262 |

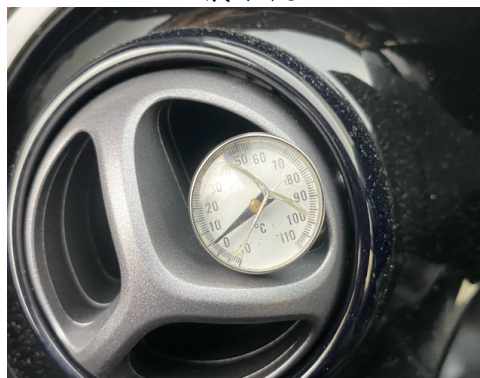
空調溫度

| 5. 前空調風速開關各段風速 | 正常 | 6. 前空調冷氣作動中央出風口溫度 | 5°C |
