# YES 車輛認證書

認證編號 CPF7152625C030

| 廠牌 Make | BMW |
| 車型 Model | X MODELS |

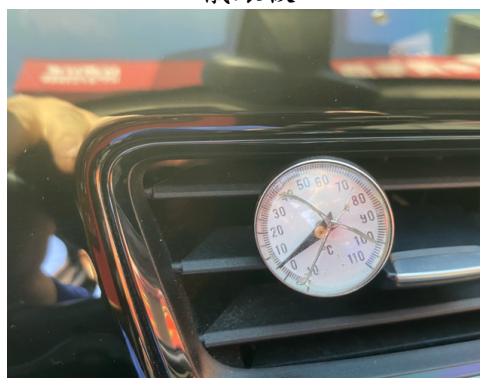
空調溫度

| 5. 前空調風速開關各段風速 | 正常 | 6. 前空調冷氣作動中央出風口溫度 | 5°C |
