認證編號 CPF7152625C033

## 車輛資料 Vehicle Information

## 車輛認證總結報告 Vehicle Inspection Findings

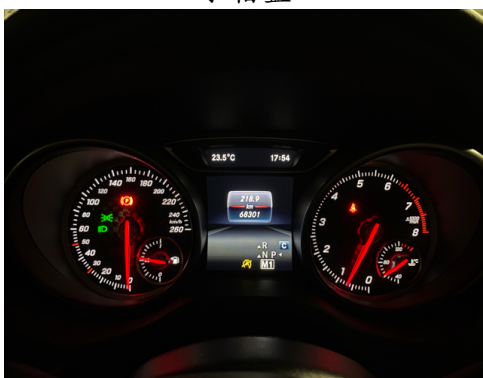
| 現況實車里程 Mileage<br>(僅揭露，不具保證效力) | 68,301 |

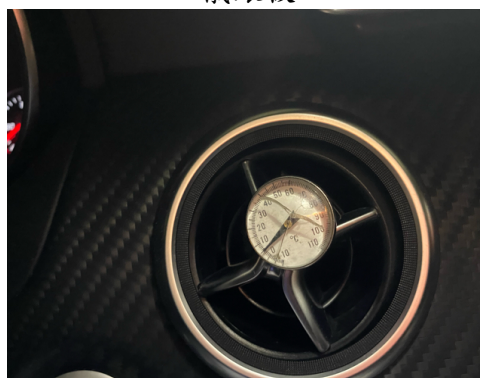
空調溫度

| 5. 前空調風速開關各段風速 | 正常 | 6. 前空調冷氣作動中央出風口溫度 | 5°C |
