認證編號 CPF7152625C034

## 車輛資料 Vehicle Information

## 車輛認證總結報告 Vehicle Inspection Findings

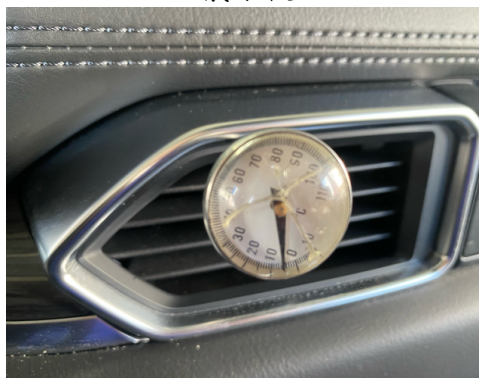
空調溫度

| 5. 前空調風速開關各段風速 | 正常 | 6. 前空調冷氣作動中央出風口溫度 | 5°C |
