認證編號 CPF7152625C035

## 車輛資料 Vehicle Information

## 車輛認證總結報告 Vehicle Inspection Findings

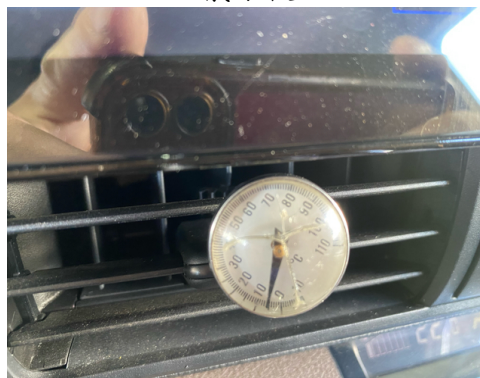
空調溫度
