# YES 車輛認證書

認證編號 CPF7152625C036

| 廠牌 Make | LEXUS |
| 車型 Model | NX |

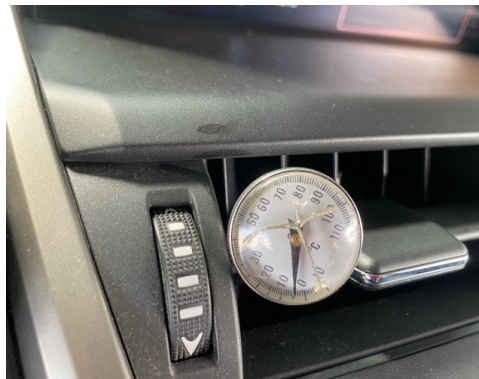
空調溫度

| 5. 前空調風速開關各段風速 | 正常 | 6. 前空調冷氣作動中央出風口溫度 | 5°C |
