認證編號 CPF7152625C044

## 車輛資料 Vehicle Information

## 車輛認證總結報告 Vehicle Inspection Findings

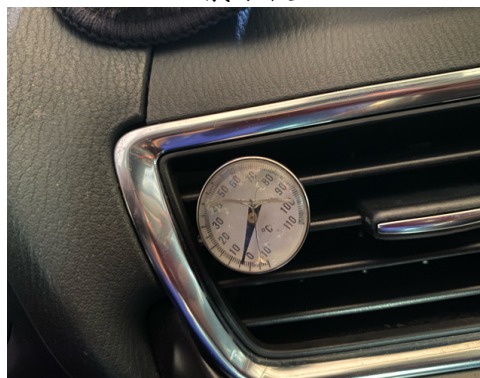
空調溫度

| 5. 前空調風速開關各段風速 | 正常 | 6. 前空調冷氣作動中央出風口溫度 | 5°C |
