# YES 車輛認證書

認證編號 CPF7152625C047

| 車型 Model | ALTIS |
| 年份 Year | 2020/10 |

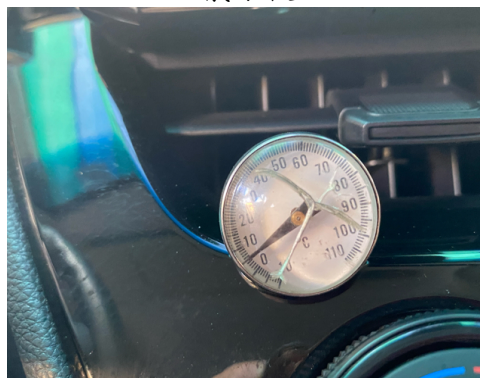
空調溫度

| 5. 前空調風速開關各段風速 | 正常 | 6. 前空調冷氣作動中央出風口溫度 | 5°C |
