認證編號 CPF7152625C055

## 車輛資料 Vehicle Information

## 車輛認證總結報告 Vehicle Inspection Findings

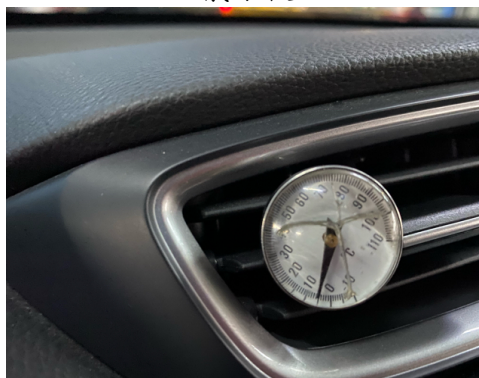
空調溫度

| 5. 前空調風速開關各段風速 | 正常 | 6. 前空調冷氣作動中央出風口溫度 | 5°C |
