認證編號 CPF7152625C056

## 車輛資料 Vehicle Information

## 車輛認證總結報告 Vehicle Inspection Findings

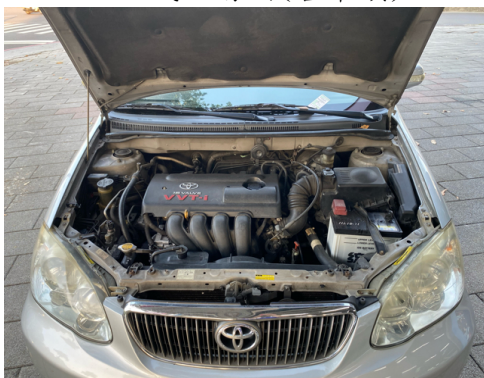
引擎室

| 5. 外觀有無漏油/水跡象 | 異常 | 6. 運轉時有無抖動或異常聲響 | 正常 |
