認證編號 CPF7152625C058

## 車輛資料 Vehicle Information

## 車輛認證總結報告 Vehicle Inspection Findings

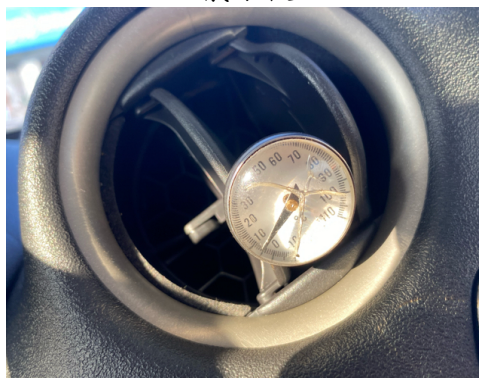
空調溫度

| 5. 前空調風速開關各段風速 | 正常 | 6. 前空調冷氣作動中央出風口溫度 | 5°C |
