認證編號 CPF7152625C061

## 車輛資料 Vehicle Information

| 車型 Model | CX-30 |

## 車輛認證總結報告 Vehicle Inspection Findings

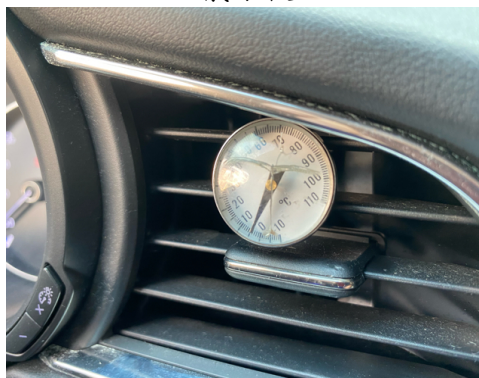
空調溫度

| 5. 前空調風速開關各段風速 | 正常 | 6. 前空調冷氣作動中央出風口溫度 | 5°C |
