認證編號 CPF7152625C062

## 車輛資料 Vehicle Information

## 車輛認證總結報告 Vehicle Inspection Findings

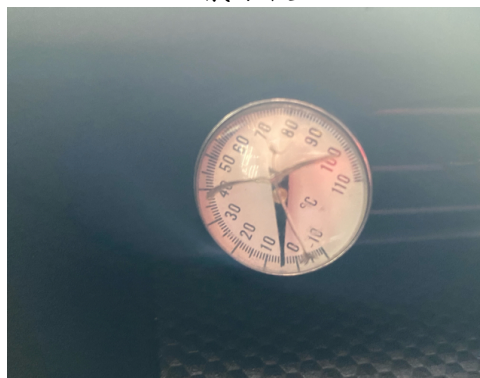
空調溫度

| 5. 前空調風速開關各段風速 | 正常 | 6. 前空調冷氣作動中央出風口溫度 | 5°C |
