# YES 車輛認證書

認證編號 CPF7152625C063

| 廠牌 Make | BENZ |
| 車型 Model | GLC-CLASS |

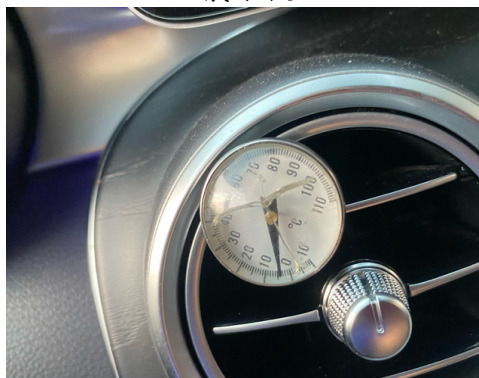
空調溫度

| 5. 前空調風速開關各段風速 | 正常 | 6. 前空調冷氣作動中央出風口溫度 | 5°C |
