認證編號 CPF7152625C064

## 車輛資料 Vehicle Information

## 車輛認證總結報告 Vehicle Inspection Findings

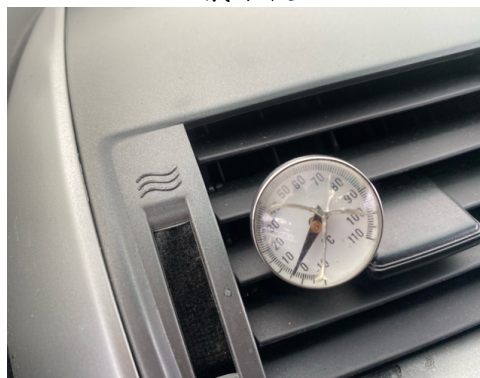
空調溫度

| 5. 前空調風速開關各段風速 | 正常 | 6. 前空調冷氣作動中央出風口溫度 | 5°C |
