認證編號 CPF7152625C065

## 車輛資料 Vehicle Information

## 車輛認證總結報告 Vehicle Inspection Findings

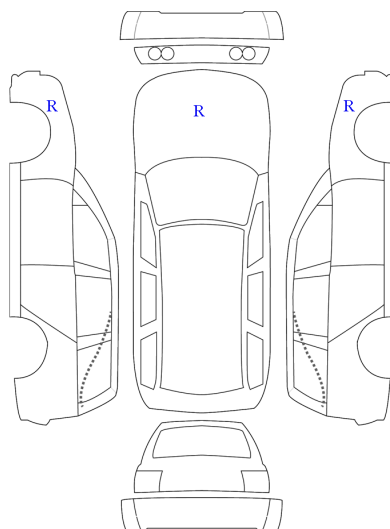
車體外觀圖

④ 鈑件鏽蝕、斑剝或鏽穿

B 受損面積約一個拳頭(含)以上

R 鈑件校正痕跡
