## 車輛認證總結報告 Vehicle Inspection Findings

認證編號 CPF7152625C066

| 廠牌 Make | LUXGEN |
| 車型 Model | U6 GT/GT220 |

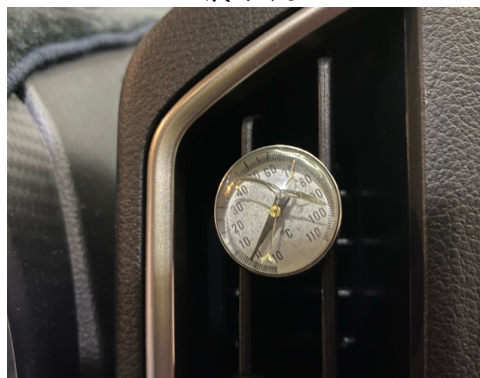
空調溫度

| 5. 前空調風速開關各段風速 | 正常 | 6. 前空調冷氣作動中央出風口溫度 | 5°C |
