認證編號 CPF7152625C072

## 車輛資料 Vehicle Information

## 車輛認證總結報告 Vehicle Inspection Findings

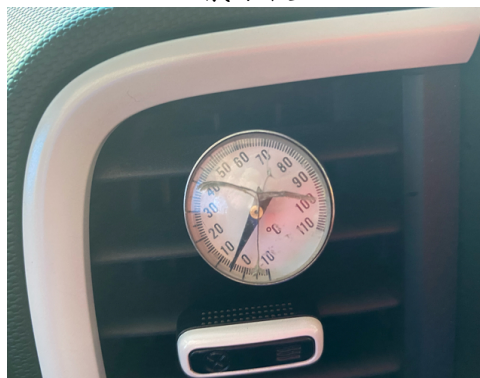
空調溫度

| 5. 前空調風速開關各段風速 | 正常 | 6. 前空調冷氣作動中央出風口溫度 | 5°C |
