認證編號 CPF7152625C073

## 車輛資料 Vehicle Information

| 車型 Model | TIGUAN |

## 車輛認證總結報告 Vehicle Inspection Findings

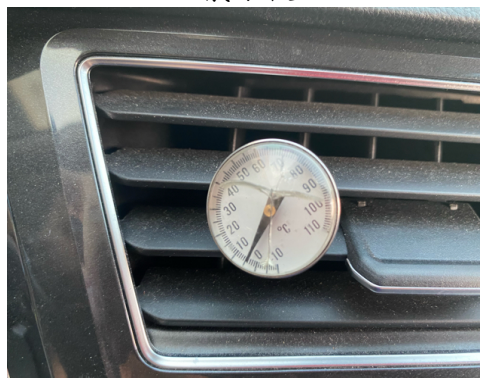
空調溫度

| 5. 前空調風速開關各段風速 | 正常 | 6. 前空調冷氣作動中央出風口溫度 | 5°C |
