# YES 車輛認證書

認證編號 CPF7152625C075

| 車型 Model | GOLF |
| 年份 Year | 2012/07 |

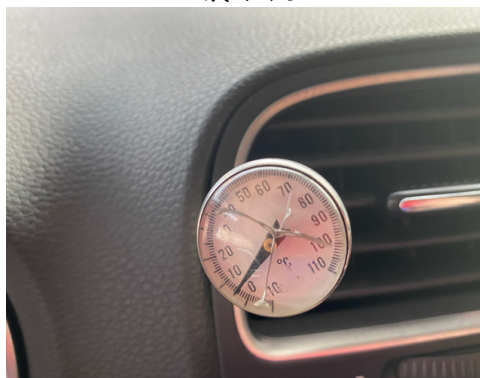
空調溫度

| 5. 前空調風速開關各段風速 | 正常 | 6. 前空調冷氣作動中央出風口溫度 | 5°C |
