認證編號 CPF7152625C080

## 車輛資料 Vehicle Information

## 車輛認證總結報告 Vehicle Inspection Findings

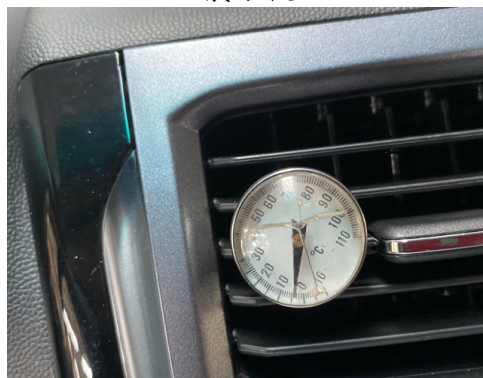
空調溫度

| 5. 前空調風速開關各段風速 | 正常 | 6. 前空調冷氣作動中央出風口溫度 | 5°C |
