認證編號 CPF7152625C082

## 車輛資料 Vehicle Information

| 車型 Model | T-ROC |

## 車輛認證總結報告 Vehicle Inspection Findings

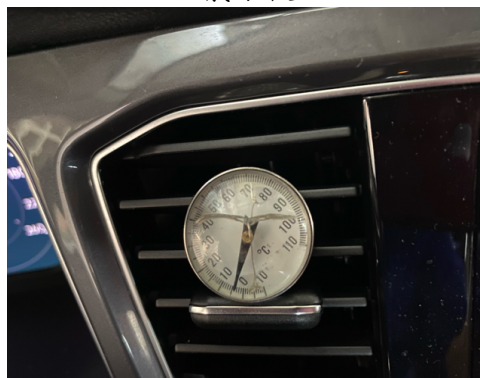
空調溫度

| 5. 前空調風速開關各段風速 | 正常 | 6. 前空調冷氣作動中央出風口溫度 | 5°C |
