# YES 車輛認證書

認證編號 CPF7152625C083

| 廠牌 Make | MITSUBISHI |
| 車型 Model | OUTLANDER |

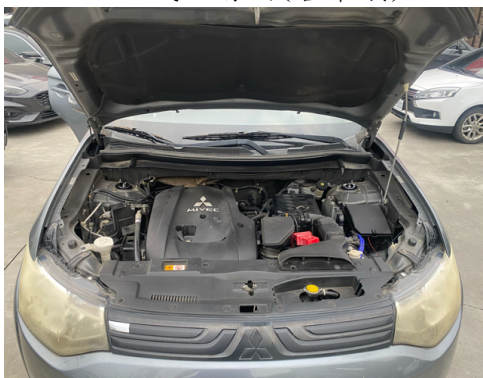
引擎室

| 5. 外觀有無漏油/水跡象 | 異常 | 6. 運轉時有無抖動或異常聲響 | 異常 |

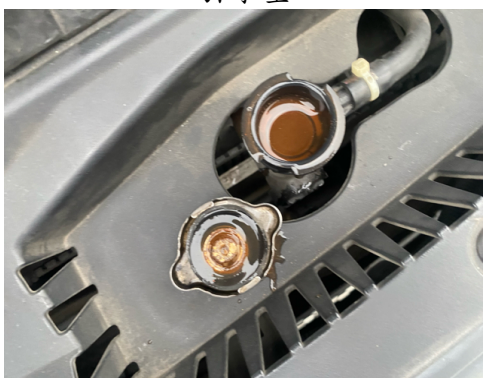
水箱蓋

| 11. 冷卻水有無添加防鏽劑 | 異常 | | |

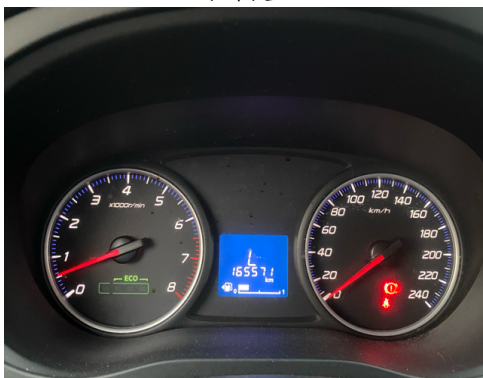
| 現況實車里程 Mileage<br>(僅揭露，不具保證效力) | 165,571 |

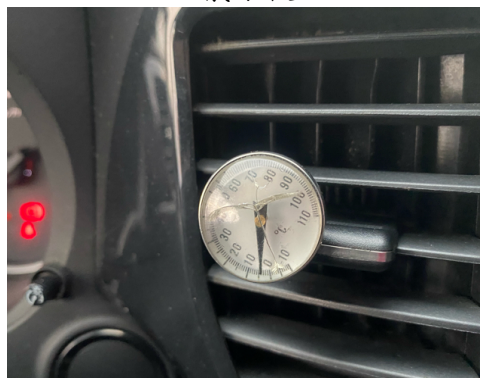
空調溫度

| 5. 前空調風速開關各段風速 | 正常 | 6. 前空調冷氣作動中央出風口溫度 | 5°C |
