認證編號 CPF7152625C084

## 車輛資料 Vehicle Information

## 車輛認證總結報告 Vehicle Inspection Findings

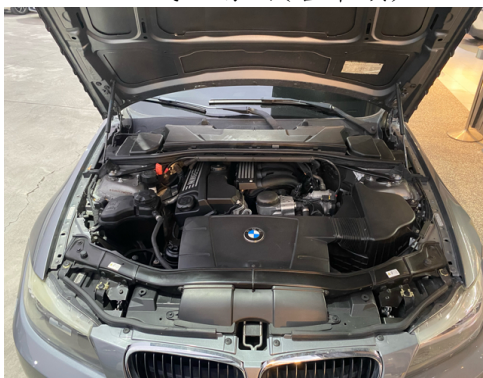
引擎室

| 5. 外觀有無漏油/水跡象 | 異常 | 6. 運轉時有無抖動或異常聲響 | 正常 |

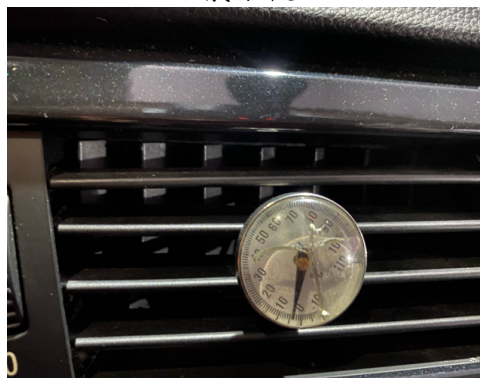
空調溫度

| 5. 前空調風速開關各段風速 | 正常 | 6. 前空調冷氣作動中央出風口溫度 | 5°C |
