認證編號 CPF7152625C086

## 車輛資料 Vehicle Information

| 廠牌 Make | BMW |
| 車型 Model | 5 SERIES |

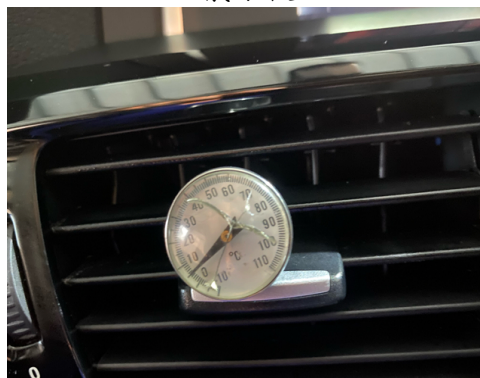
空調溫度

| 5. 前空調風速開關各段風速 | 正常 | 6. 前空調冷氣作動中央出風口溫度 | 5°C |
