認證編號 CPF7152625C087

## 車輛資料 Vehicle Information

## 車輛認證總結報告 Vehicle Inspection Findings

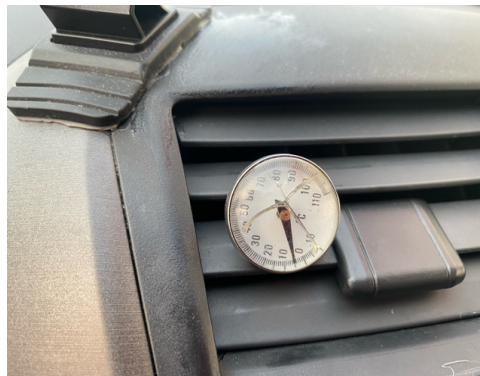
空調溫度

| 5. 前空調風速開關各段風速 | 正常 | 6. 前空調冷氣作動中央出風口溫度 | 5°C |
