認證編號 CPF7152625C092

## 車輛資料 Vehicle Information

## 車輛認證總結報告 Vehicle Inspection Findings

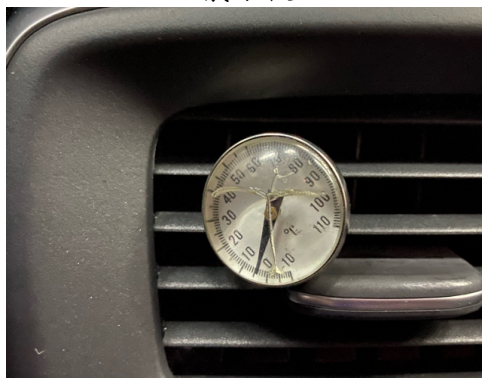
空調溫度

| 5. 前空調風速開關各段風速 | 正常 | 6. 前空調冷氣作動中央出風口溫度 | 5°C |
