# YES 車輛認證書

認證編號 CPF7152625C093

| 廠牌 Make | TOYOTA |
| 車型 Model | RAV4 |

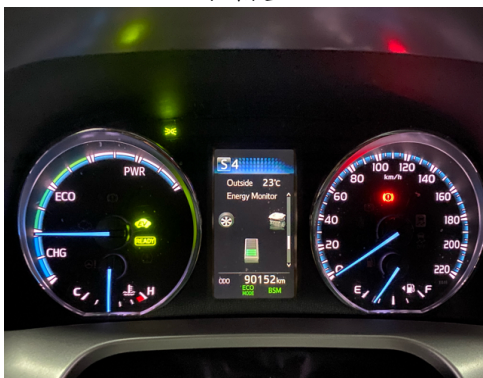
| 現況實車里程 Mileage<br>(僅揭露，不具保證效力) | 90,152 |

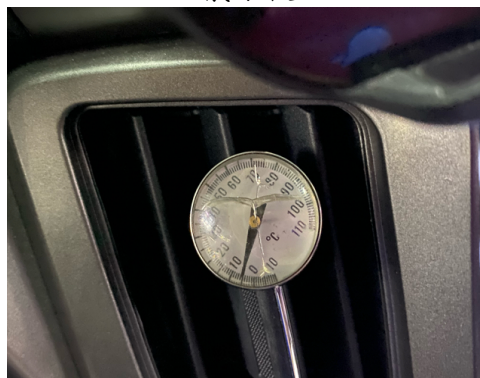
空調溫度

| 1. 檢查室外氣溫 | 24°C | 2. 後空調冷氣作動中央出風口溫度 | 無此項目 |
| 5. 前空調風速開關各段風速 | 正常 | 6. 前空調冷氣作動中央出風口溫度 | 5°C |
