# YES 車輛認證書

認證編號 CPF7152625C096

| 車型 Model | CAMRY |

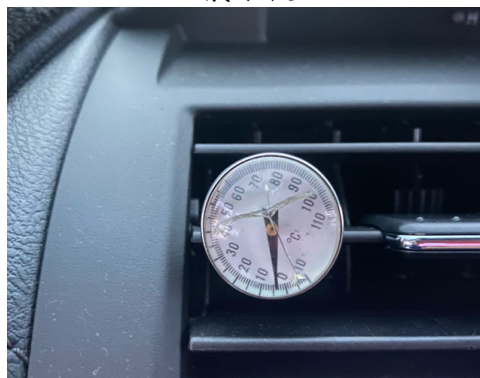
空調溫度

| 5. 前空調風速開關各段風速 | 正常 | 6. 前空調冷氣作動中央出風口溫度 | 5°C |
