認證編號 CPF7152625C098

## 車輛資料 Vehicle Information

| 廠牌 Make | LUXGEN |
| 車型 Model | U6 GT/GT220 |

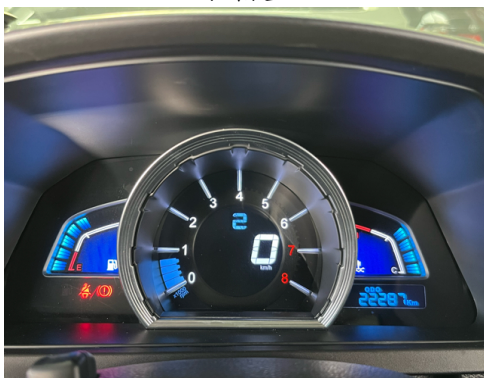
| 現況實車里程 Mileage<br>(僅揭露，不具保證效力) | 22,287 |

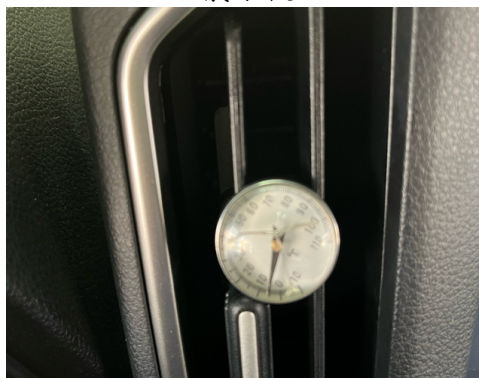
空調溫度

| 5. 前空調風速開關各段風速 | 正常 | 6. 前空調冷氣作動中央出風口溫度 | 5°C |
